## INFORME FINAL / BAÑO DETENIDOS Y DETENIDAS

**Prospección exploratoria para la búsqueda, recuperación y análisis de evidencia cultural y biológica asociada a la ocupación del inmueble de Londres 38, con especial énfasis en el período septiembre 1973 – septiembre 1974**

Centro Nacional de Conservación y Restauración

31 de marzo de 2013

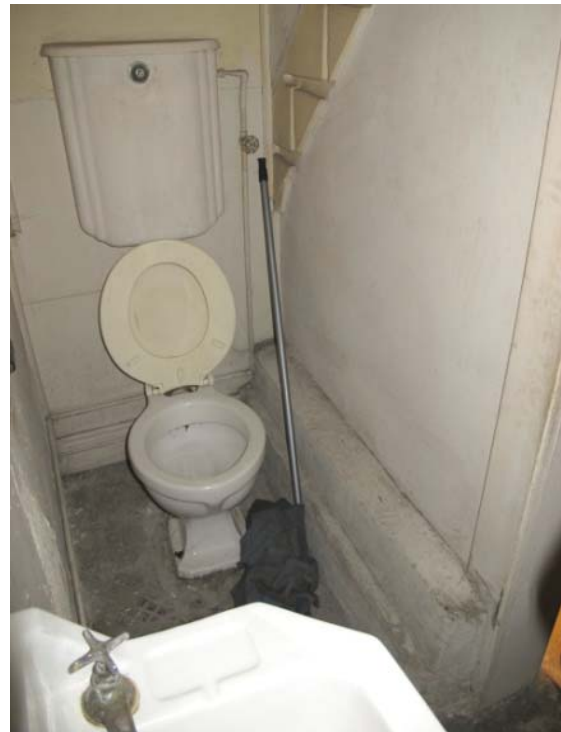
Figura 2: baño utilizado por los detenidos y detenidas de Londres 38 en su estado inicial.

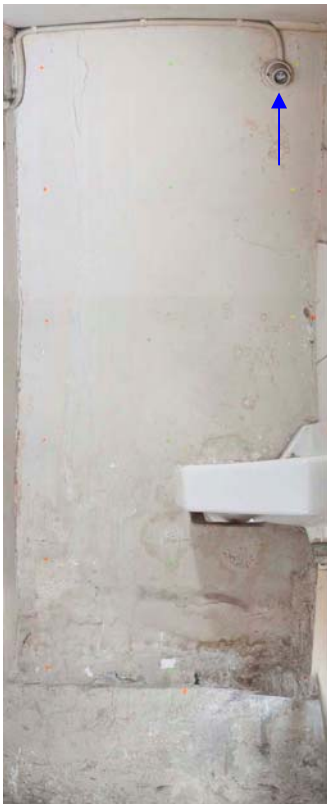
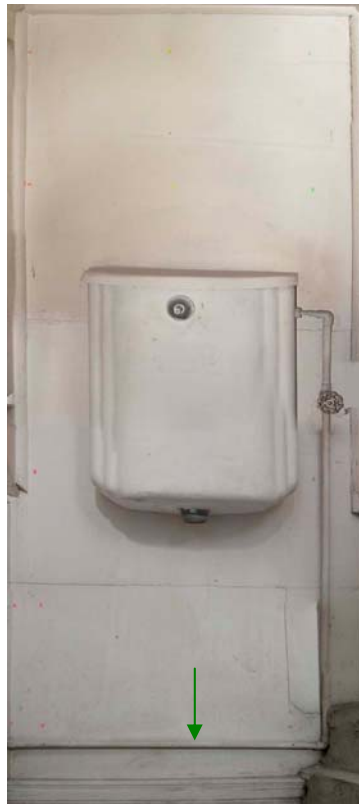
El sistema eléctrico está constituido por un soquete de loza y un ducto corrugado de plástico que contiene los cables. Ambos se emplazan en el muro norte, en la sección superior que colinda con el cielo (Figura 4). En el caso del ducto, éste

Figura 4: imagen izquierda muro norte; imagen derecha muro sur, con posterioridad al levantamiento del inodoro. La flecha azul indica emplazamiento de sistema eléctrico. La flecha verde, situación del ducto de agua.

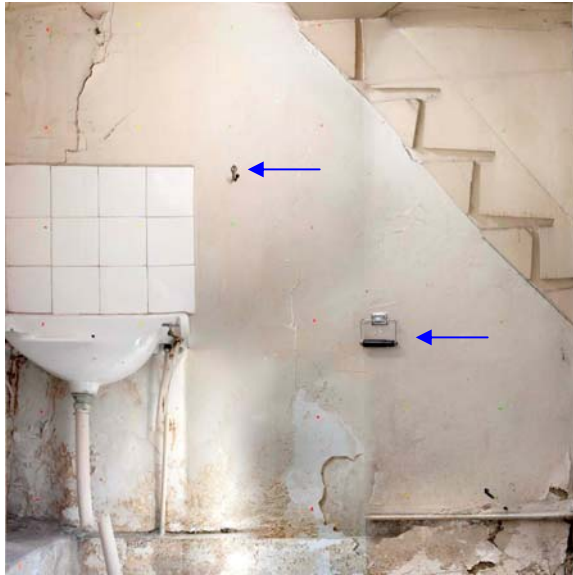
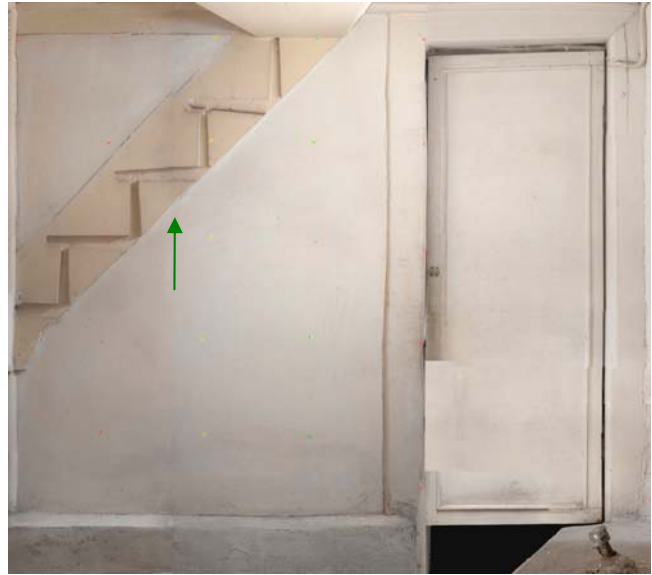
Figura 5: imagen izquierda muro este; imagen derecha muro oeste. Las flechas azules indican la ubicación de los dispositivos enclavados en el muro. La flecha verde, el rasgo dejado por la escalera de servicio una vez que fue desmontada. Nótese los problemas de humedad que presenta el muro este en su base, los cuales están asociados al ducto de agua y se extienden hacia el muro norte; están actualmente activos.

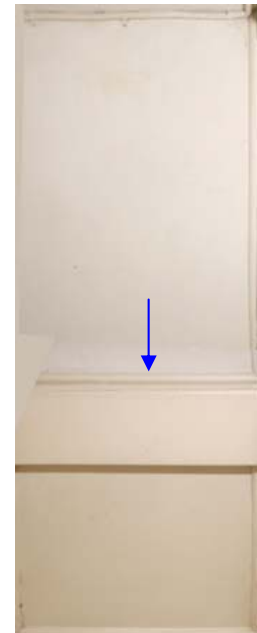
Los muros y cielo han sido pintados de blanco y crema, y la sección posterior del lavamanos está revestida con 12 azulejos blancos de 15 x 15 cm. El piso está cubierto con baldosas de cemento de 20 x 20 cm, con decoración geométrica incisa (rombos); algunas de las cuales han sido parcialmente cubiertas con cemento, en especial, en el área de acceso y en las zonas adyacentes al inodoro y al desagüe del lavamanos. También es necesario señalar que éstas no están presentes en la superficie lateral y posterior al inodoro. (Figura 6).

Figura 6: imagen izquierda piso; imagen derecha cielo. Las áreas demarcadas con línea roja discontinúa indican zonas parcialmente cubiertas con cemento. El área demarcada en celeste señala superficie carente de baldosas. La flecha azul indica desnivel en el cielo, en sobre relieve, producto de la presencia in situ de uno de los peldaños de la escalera desmontada.

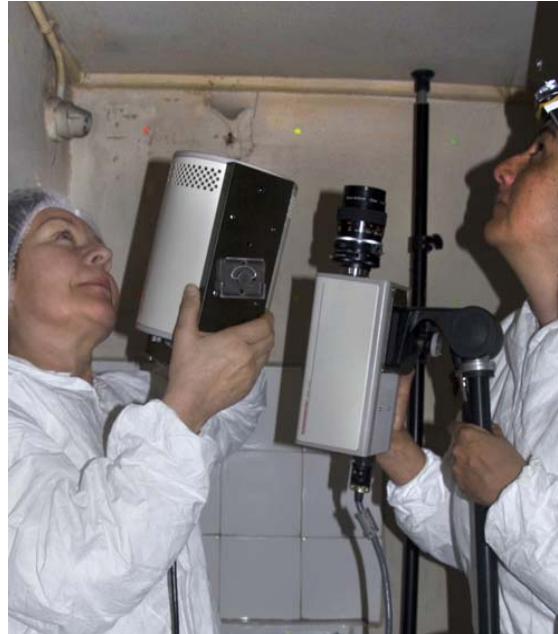
Figura 7: prospección con reflectografía IR en el cielo del baño 2, con cámara Vidicón Hamamatsu.

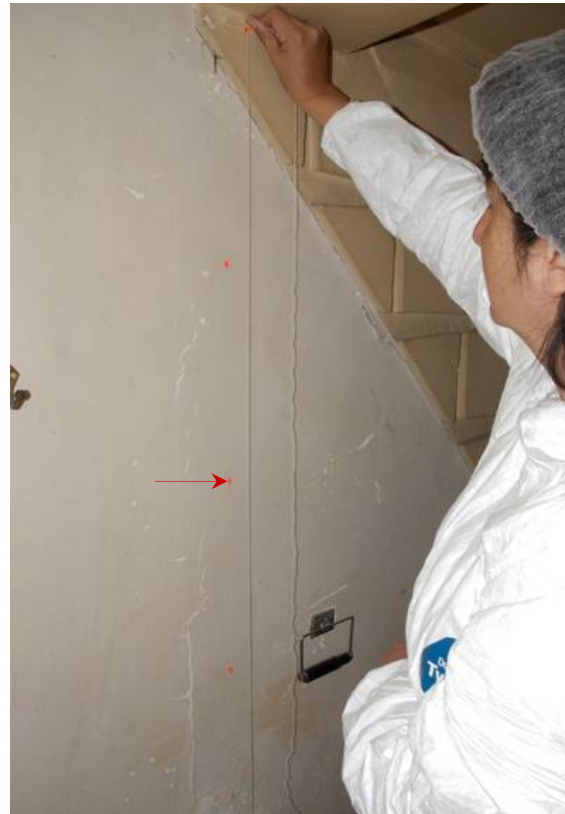
Figura 8: instalación de matriz cartesiana virtual en muro este. Los puntos rojos indican unidades de 30 x 30 cm.

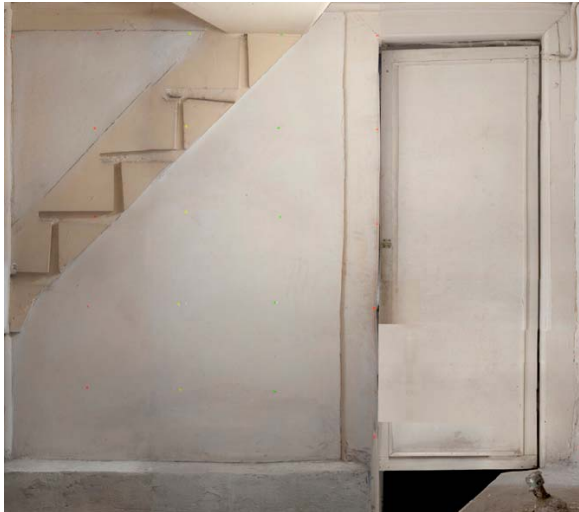
Figura 9: imagen procesada en plugins Camera Raw y ensamblada en el programa Adobe Photoshop CS4.

Posteriormente se efectuó el estudio estratigráfico de muros y cielo. Éste se inició con el levantamiento fotográfico de las superficies, mediante cámara Nikon D200, con lente 18-105mm y empleo de luz frontal. La captura del dato visual se realizó en función de una matriz cartesiana virtual, con unidades de 30 x 30 cm, cuyo punto de origen fue la estación 0 instalada en el piso y proyectada en los muros (Figura 8). Las imágenes fueron procesadas en plugins Camera Raw, ensambladas en el programa Adobe PhotoShop CS4 y almacenadas en formato TIF y JPG (Figura 9).

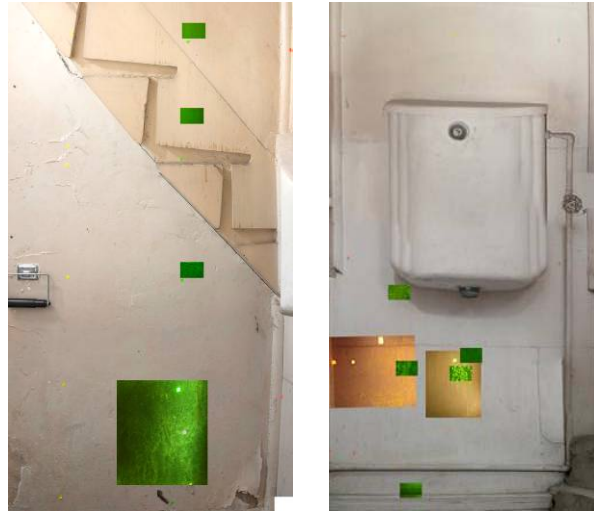
Figuras 10 y 11: mapas de intervención para la definición de muestras estratigráficas.

soporte para la instalación de los resultados derivados de los estudios de imagenología<sup>45</sup> y, como tal, definir el lugar exacto de cada muestra (Figuras 10, 11, 12 y 13). Éstas se tomaron con martillo, destornillador y bisturí, obteniéndose un trozo de muro no superior a 1 cm<sup>2</sup> (Figura 14). Las muestras fueron identificadas con un número correlativo, registradas en una planilla de control y posteriormente embaladas en tubos Eppendorf<sup>46</sup>. En la Tabla 4 señala el total de muestras tomadas y el objetivo de cada una de ellas.

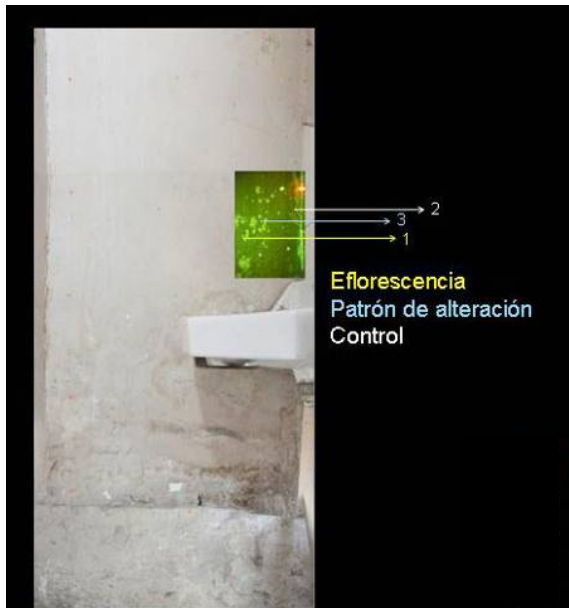
Figura 12: localización de muestras en muro norte.

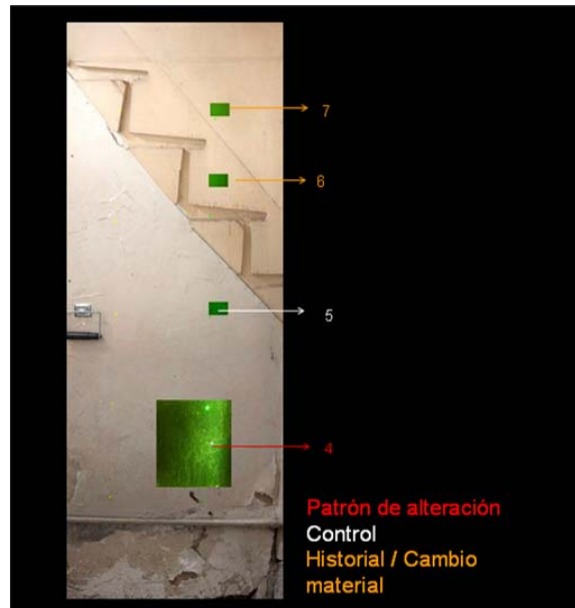
Figura 13: localización de muestras en muro este.

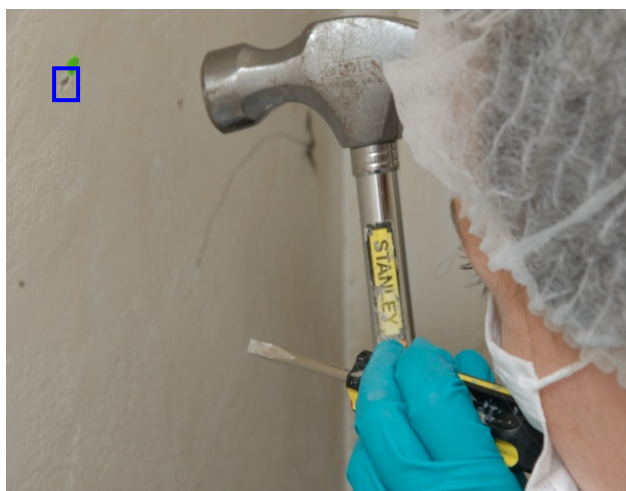
Figura 14: muestreo de muro para corte estratigráfico. El encuadre azul señala el tamaño de la muestra extraída.

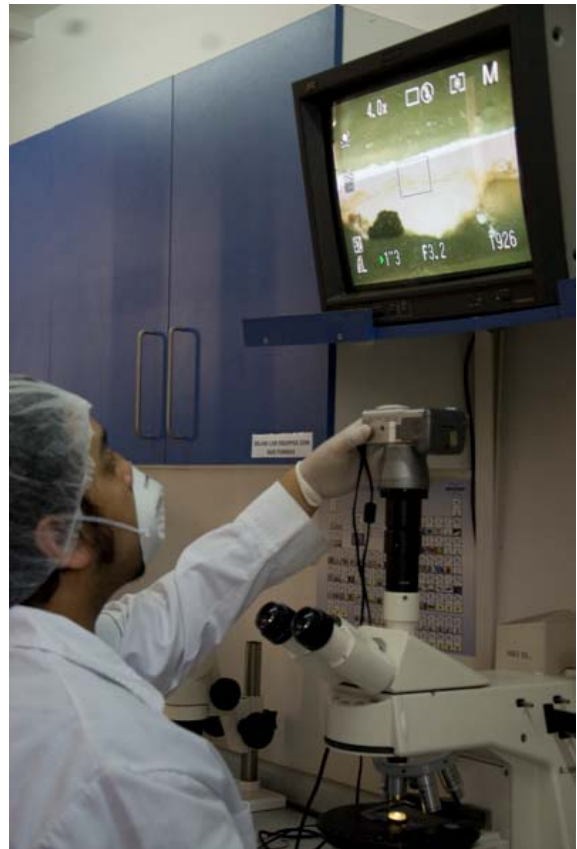
Figura 15: análisis de muestra por microscopía óptica.

Para el análisis de microscopía óptica, las muestras fueron montadas sobre resina acrílica y fijadas con adhesivo a base de cianoacrilato, para posteriormente ser pulidas mecánicamente. La observación de los estratos se realizó con un microscopio óptico Zeiss, Axioscop 40, utilizando luz polarizada y luz UV incidente, con un aumento entre 100 y 500X<sup>47</sup>. La captura de imagen se efectuó con una cámara Canon Powershot G3 (Figura 15).

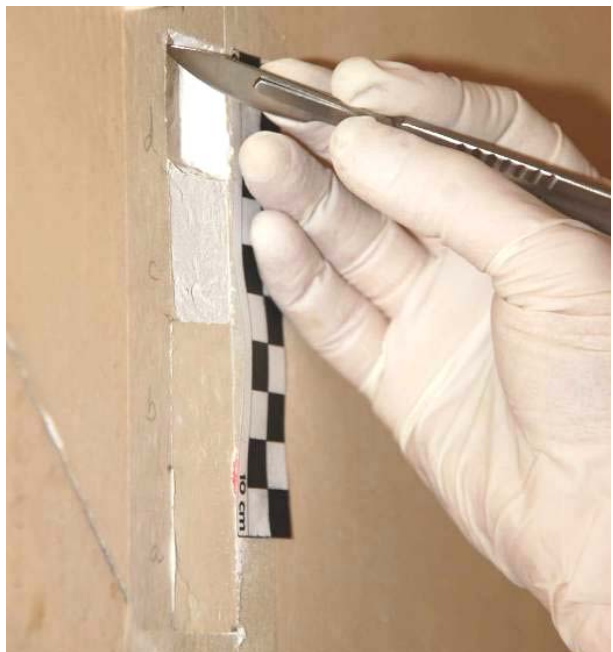
Figura 16: ejecución de la ventana VE1, en el muro este del Baño 2, donde se visualizan los estratos a, b, c y d.

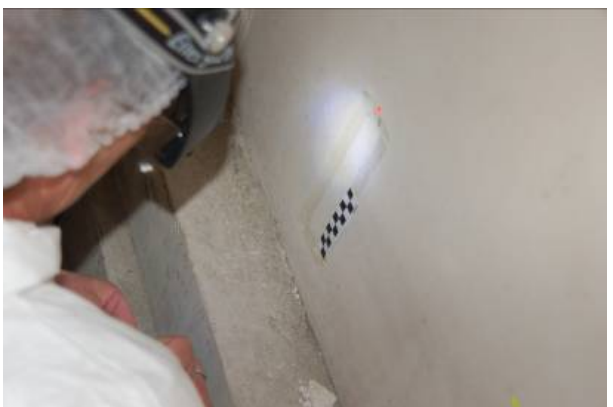
Figura 17: delimitación de las áreas de intervención.

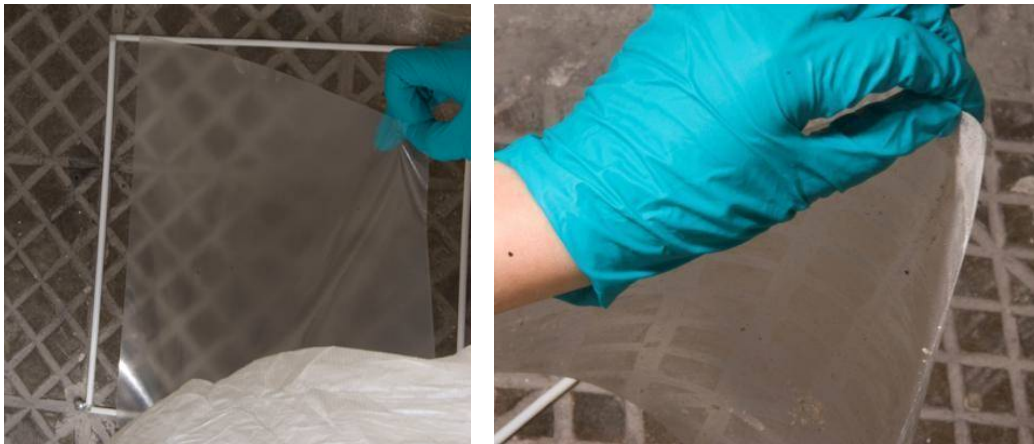
Figuras 20 y 21: levantamiento de evidencia biológica y cultural mediante láminas de polivinilo adhesivo.

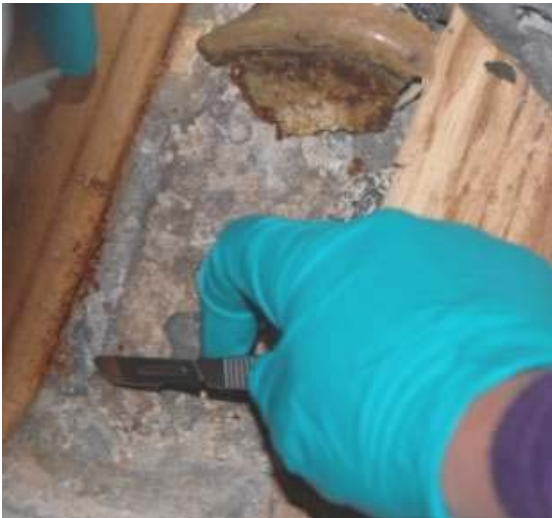
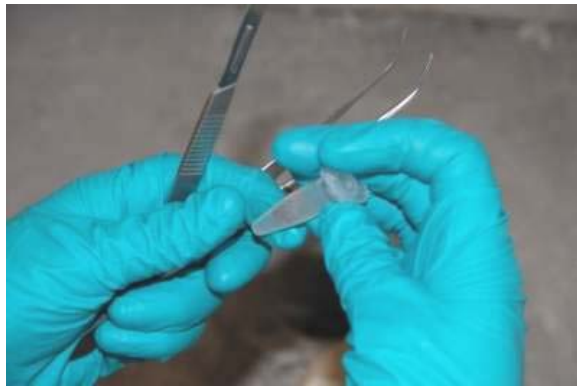
Figuras 25 y 26: papel recuperado desde el peldaño. Imagen superior: evidencia in situ.

Por otra parte, la eliminación del inodoro permitió mayor movilidad al interior del baño, lo cual llevó a la inspección de sectores que hasta ese momento no habían sido visualizados. Es el caso, por ejemplo, del espacio que se genera en el cielo del recinto como consecuencia del peldaño que quedó in situ, cuando se desmanteló la escalera de servicio (Figura 24). Dicha inspección permitió localizar un fragmento de papel, el cual fue recuperado como evidencia del proceso. Éste fue embalado y etiquetado en una bolsa de polietileno hermética que posteriormente se reemplazó por un contenedor libre de ácido (Figuras 25 y 26).

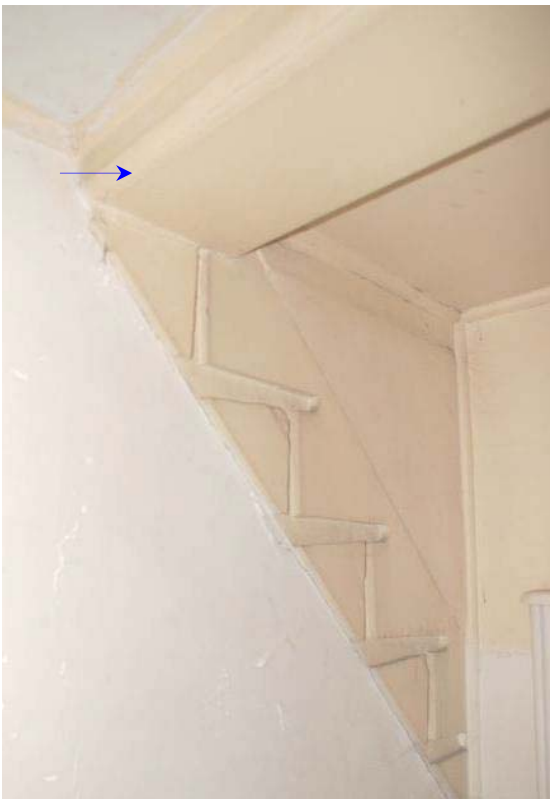
Figura 24: peldaño in situ, señalado con flecha azul. El espacio se observa desde el lado opuesto.

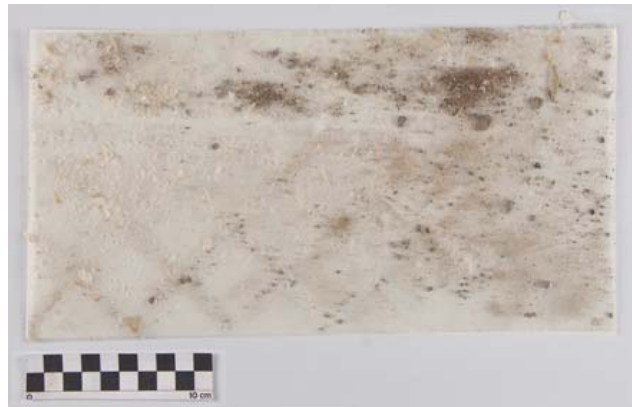
Figura 27: unidad D4 registrada con luz visible frontal.

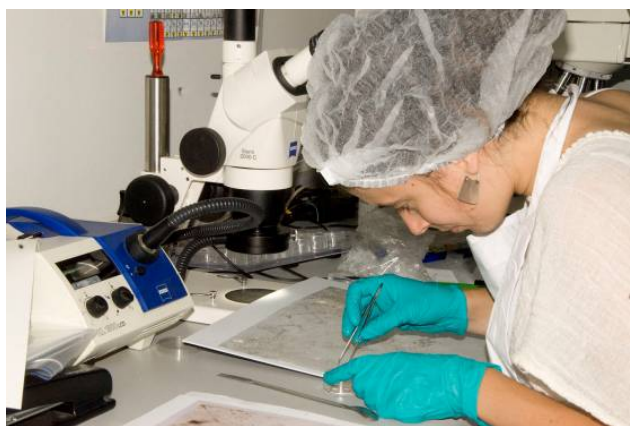
Figura 29: individualización de muestras mediante análisis visual.

La individualización de las muestras se llevó a cabo mediante el análisis visual de cada unidad, tanto a ojo desnudo como bajo lupa binocular Zeiss, modelo Stemi 2000-C (Figura 29). El control del levantamiento de cada microresiduo se efectuó a través de una plantilla fotográfica invertida, de modo tal, de homologar la cara adhesiva del polivinilo. Este procedimiento permitió registrar sobre la impresión, con un código alfanumérico, la procedencia exacta de cada elemento diagnóstico (Figura 30). Posteriormente se retiraron con pinzas desde la unidad en estudio y se procedió a su embalaje en recipientes individuales, los cuales fueron identificados con el código asignado (Figura 31).

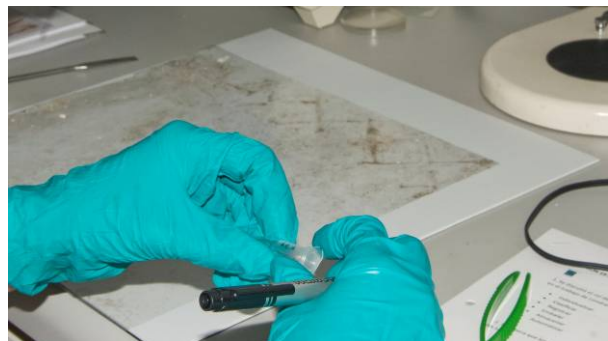
Figura 31: embalaje de microresiduos en contenedores individuales y marcaje de código alfanumérico.

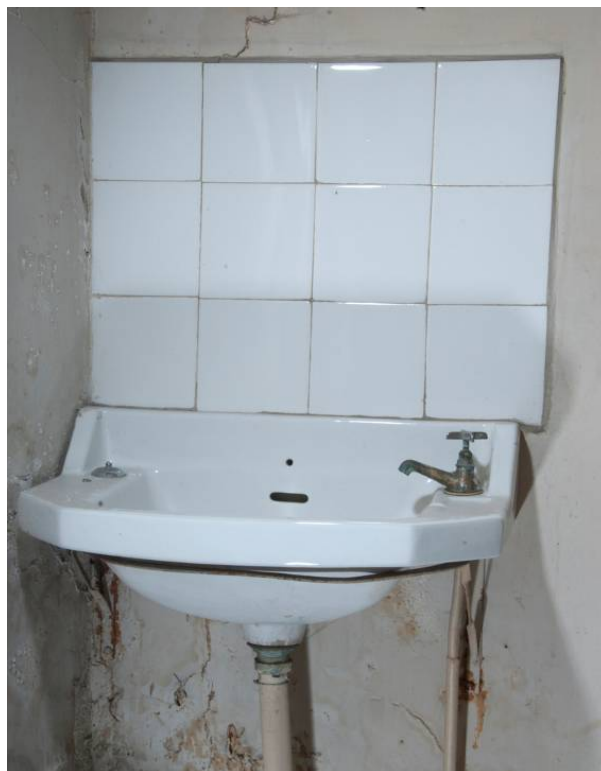
Figura 43: situación actual de la zona del lavamanos

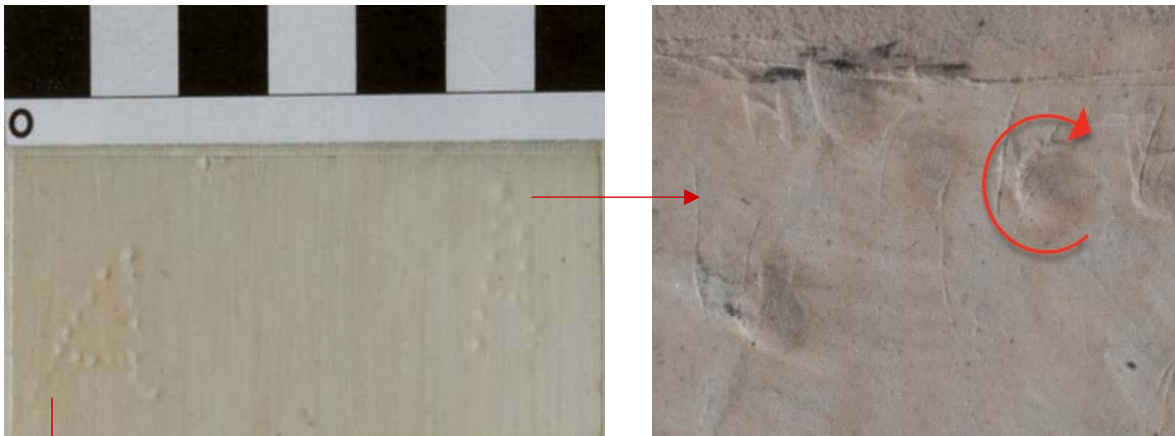
Figura 54 (superior izquierda): tercer conjunto de escritos. Este se localiza en el marco de la puerta, pilar derecho; sección interna.

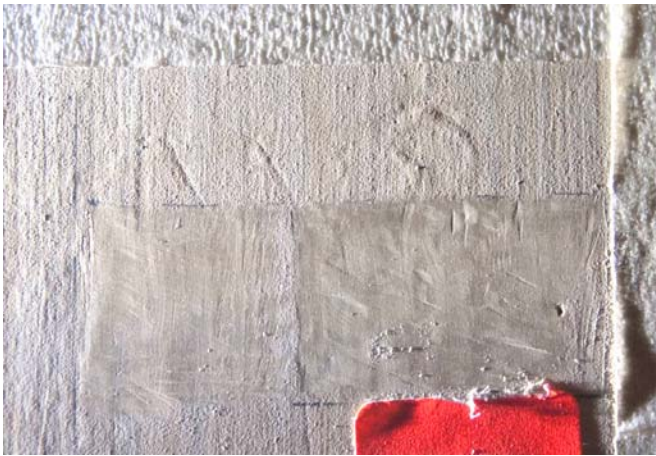
Figura 61 (superior izquierda): conjunto 2 después de la intervención. Tomada con luz rasante para intensificar los efectos en la superficie.

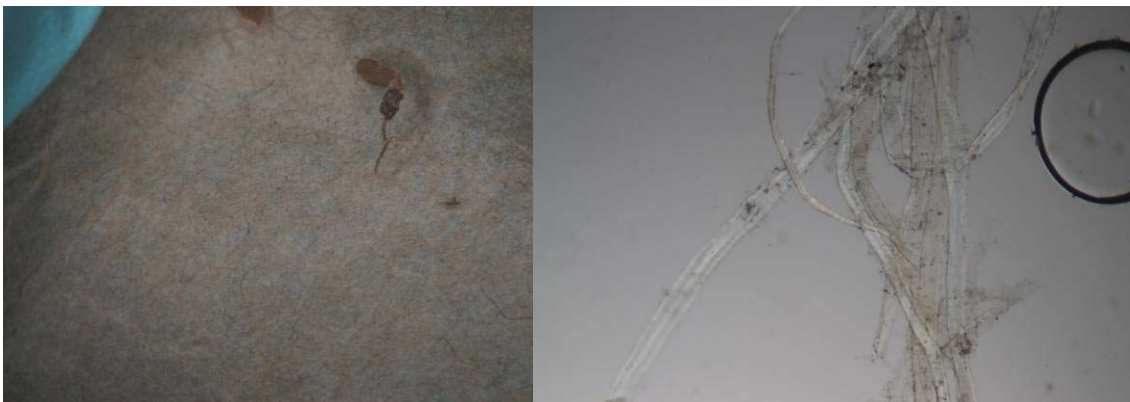
La inspección bajo lupa binocular no detectó escritos en el papel. Su observación microscópica indica que se trata de un papel de pasta de madera con algunas fibras de algodón (Figura 66). Los papeles de pasta de madera datan desde el siglo XIX, por lo cual su presencia no es indicativa en las etapas recientes.

Figura 66: fotografía en lupa binocular (izquierda) y en microscopio (derecha), aumento 200X luz normal transmitida.

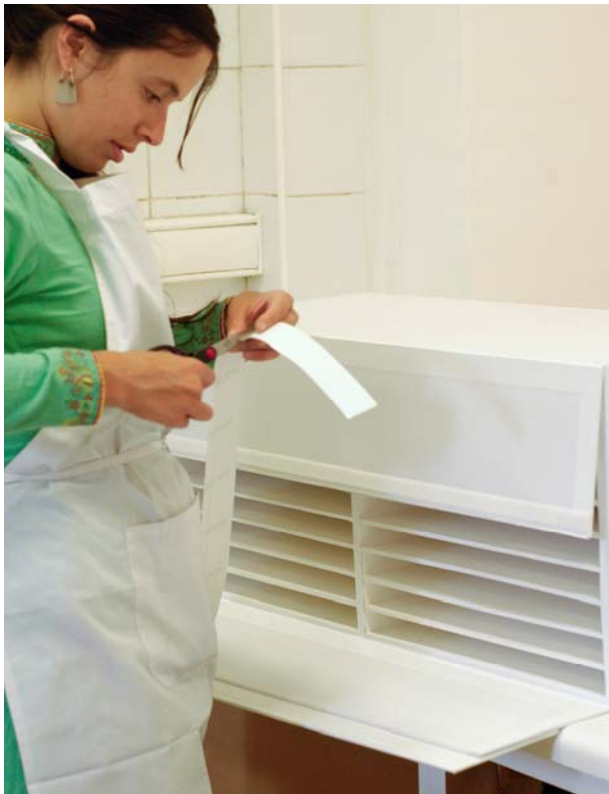
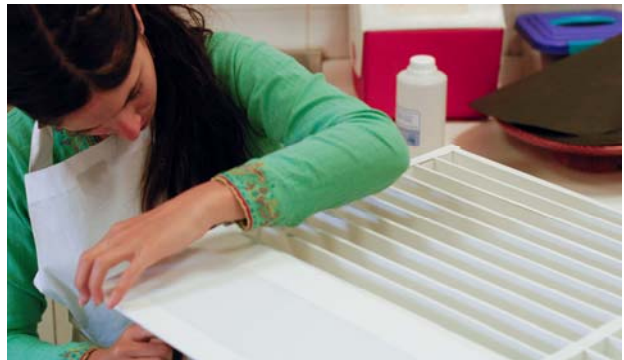
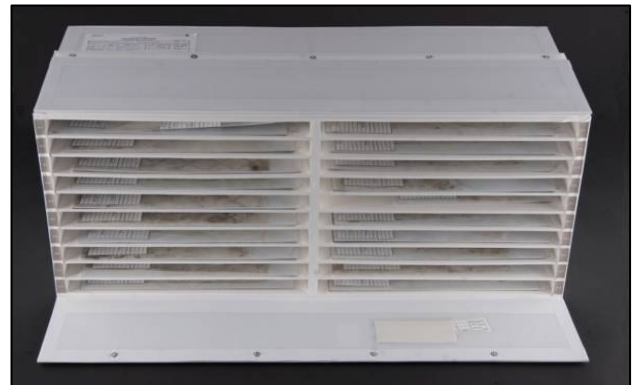
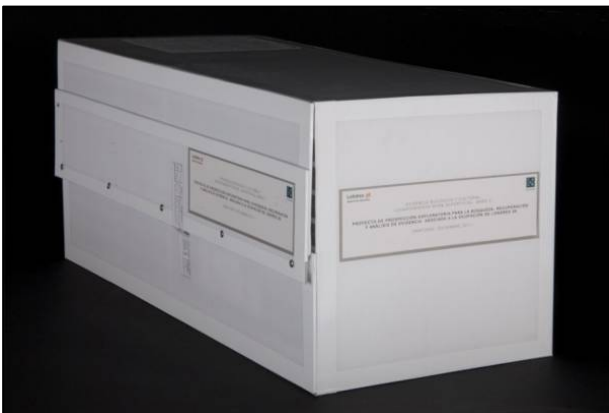
Figuras 71, 72, 73 y 74: embalaje y almacenamiento de la evidencia recuperada en el piso del baño 2, Londres 38.

Finalmente cabe señalar que el sistema de embalaje y almacenamiento confeccionado para las muestras, logró satisfacer tanto los requerimientos asociados al proceso de archivo de las evidencias recuperadas como a la preservación de las mismas, quedando el material organizado y sistematizado para un fácil acceso en futuras etapas analíticas, a la vez de contar con estándares de conservación que disminuyen considerablemente los riesgos de alteración y deterioro de la evidencia levantada (Figuras 71, 72, 73 y 74).

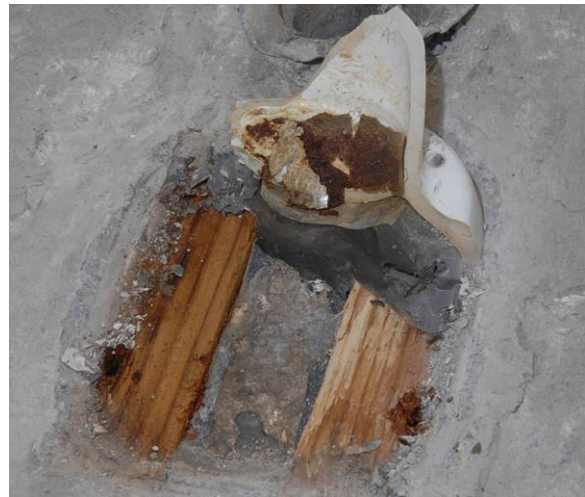
Figura 76: sistema de evacuación del baño 2, sellado con cemento tipo Pórtland, clavos y resina epóxica.

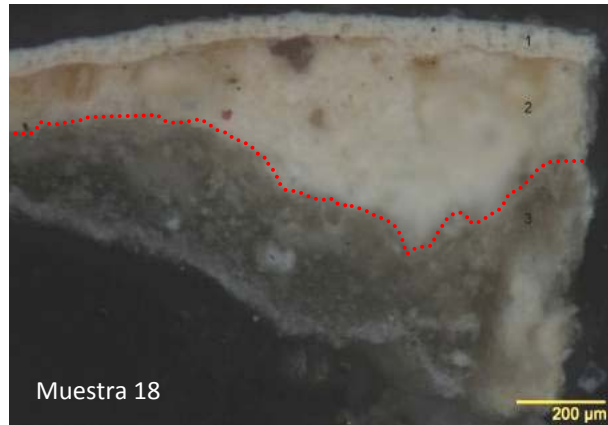
Figura 77: la línea roja indica la superficie del estrato 3 (material translúcido sin identificar), donde podría situarse el conjunto 1; bajo éste está el soporte de madera.

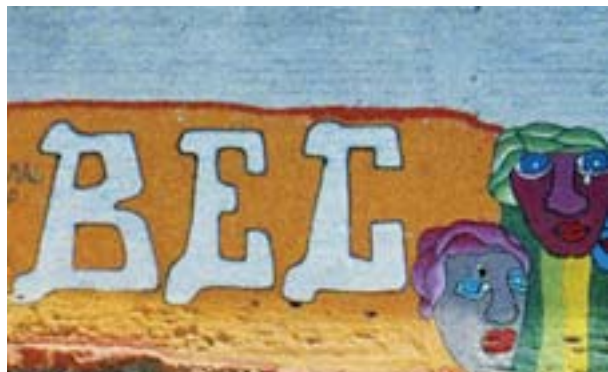
Figuras 78 y 79: grafos recuperados en el baño 2 de Londres 38 (arriba) y murales realizados por la Brigada Elmo Catalán (abajo).

La vinculación tentativa de estos grafos al período del Partido Socialista y en específico a la Brigada Elmo Catalán, se sustenta en la siguiente evidencia: (a) los testimonios dados por ex militantes del partido que indican que en los recintos 102 y 103, adyacentes al baño 2, los miembros de la brigada preparaban carteles, lienzos y otros elementos de propaganda; y (b) la analogía gráfica que se puede establecer entre alguno de los grafos encontrados en el baño y aquellos que la brigada hacía en las calles (Figuras 78 y 79).
